# **ESTRUCTURAS COLAPSADAS EN UN PAIS EN CRECIMIENTO**

**¿INADECUADO PROCESO  
CONSTRUCTIVO?**

**ROBERTO PRETELL HUAMÁN MD,MED, MBA**

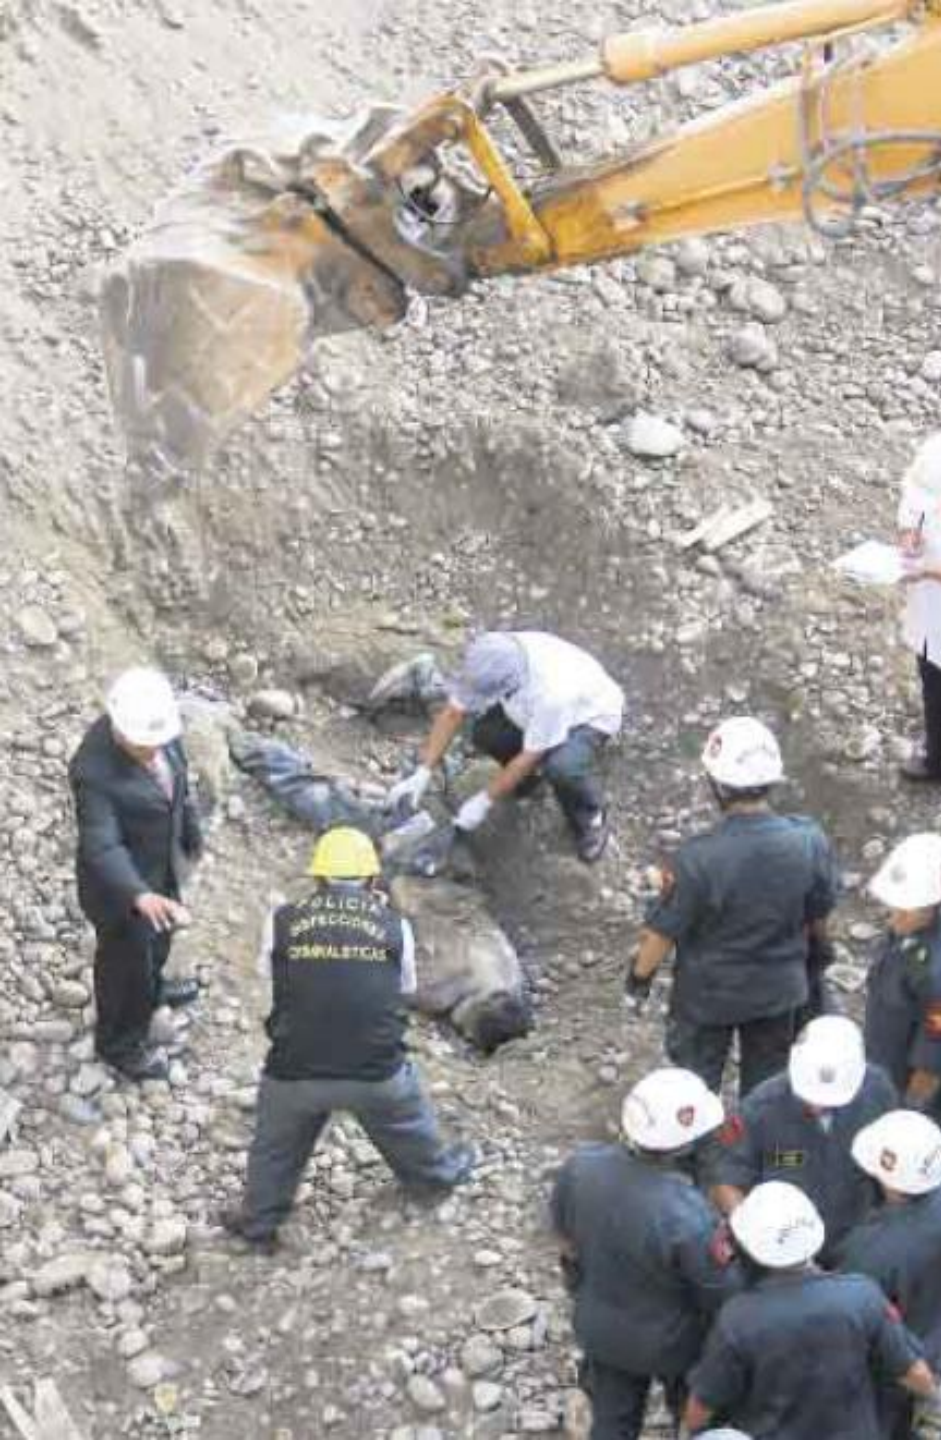
## CASO N°2

Una edificación de la cuadra 13 de la Av. Reducto (Miraflores) se quebró abruptamente a las 11 a.m. con el derrumbe de un muro de concreto de al menos 10 metros que sepultó a cuatro obreros.

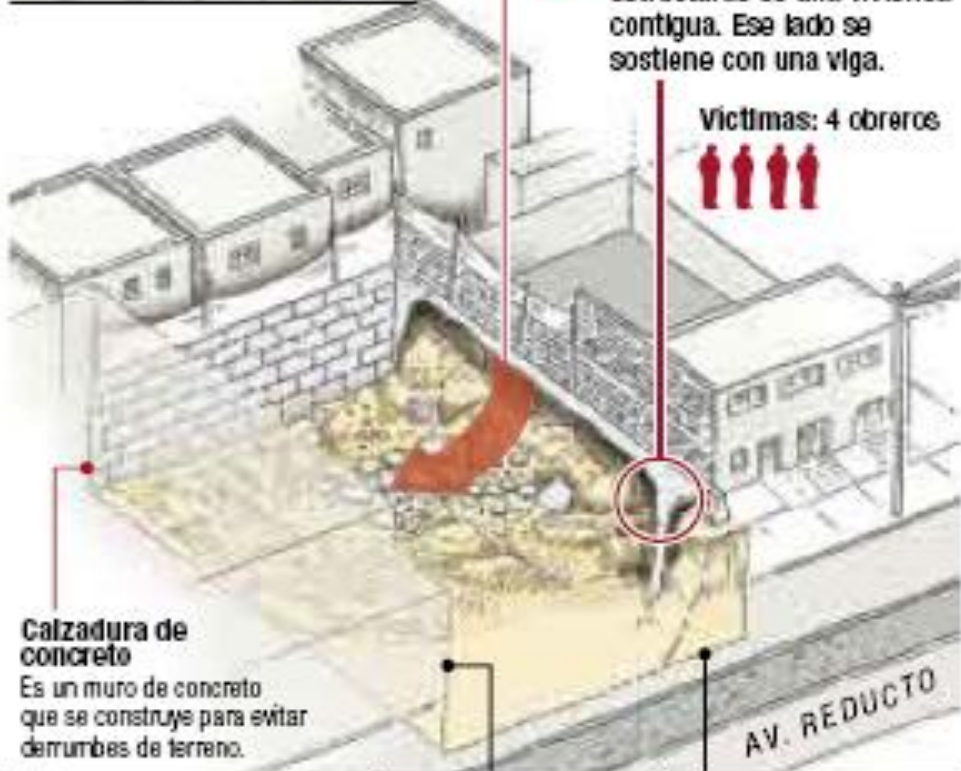
- 1** Los obreros estaban trabajando en la base de una pared de concreto.
- 2** Alrededor de las 11 a.m. un sector de la pared se derrumbó presuntamente por fallas estructurales de la calzadura.
- 3** El derrumbe socavó las estructuras de una vivienda contigua. Ese lado se sostiene con una viga.

**Calzadura de concreto**  
Es un muro de concreto que se construye para evitar derrumbes de terreno.

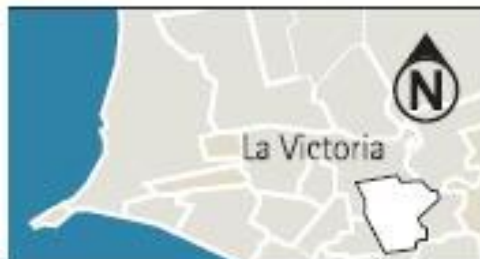
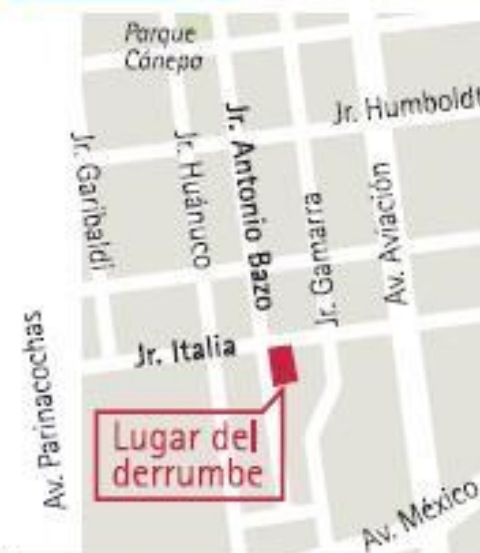
# ZONA COMERCIAL DE GAMARRA: LUGAR DE LA TRAGEDIA

Al menos diez obreros fueron sepultados por derrumbe.

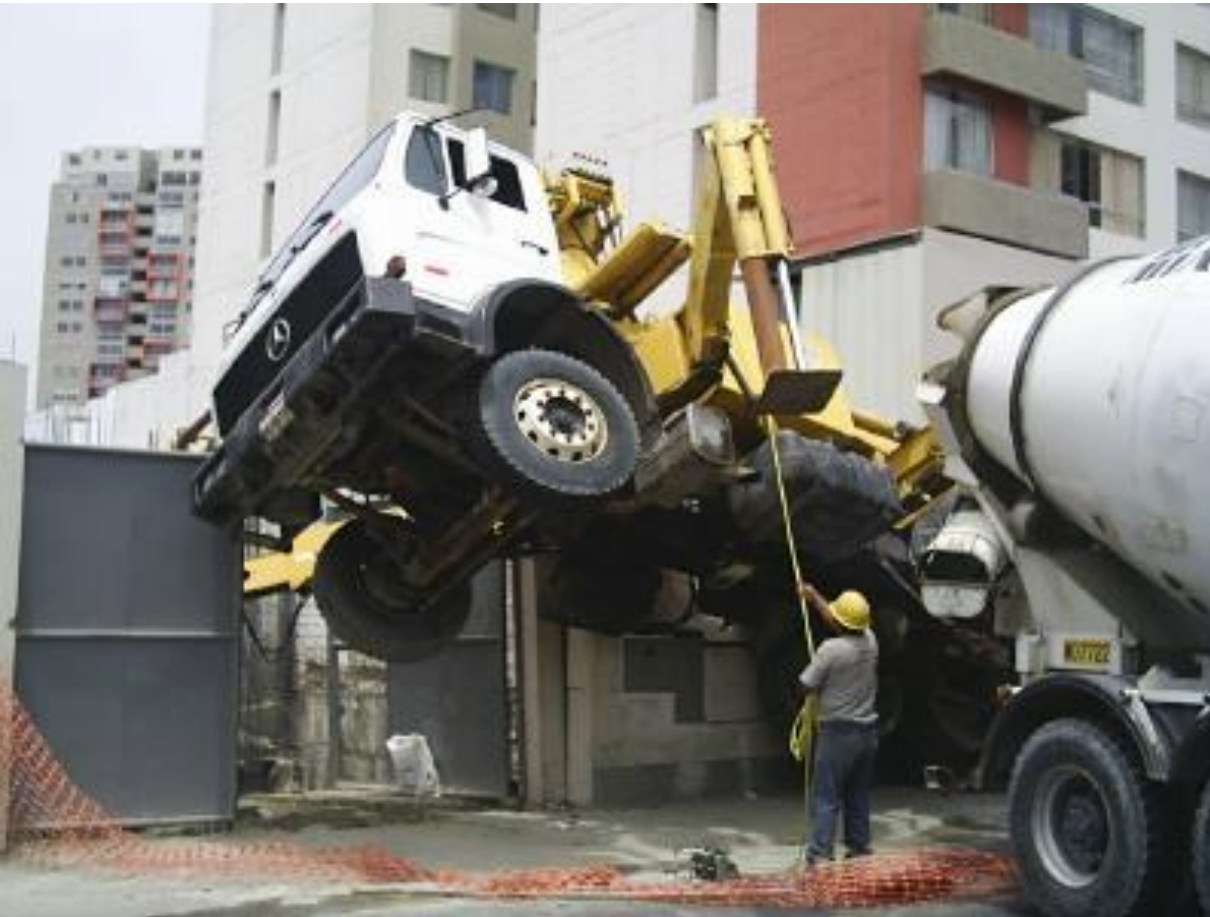
### CASO N° 3

El camión volquete, destinado a bombear concreto y cuyo peso sobrepasa la tonelada y media, se hallaba en plena vereda de la transitada arteria cuando de un momento a otro cedió en sus estructuras y fue a dar contra la fachada de la construcción.
