# **ESTRUCTURAS COLAPSADAS EN UN PAIS EN CRECIMIENTO**

**¿INADECUADO PROCESO  
CONSTRUCTIVO?**

**ROBERTO PRETELL HUAMÁN MD,MED, MBA**

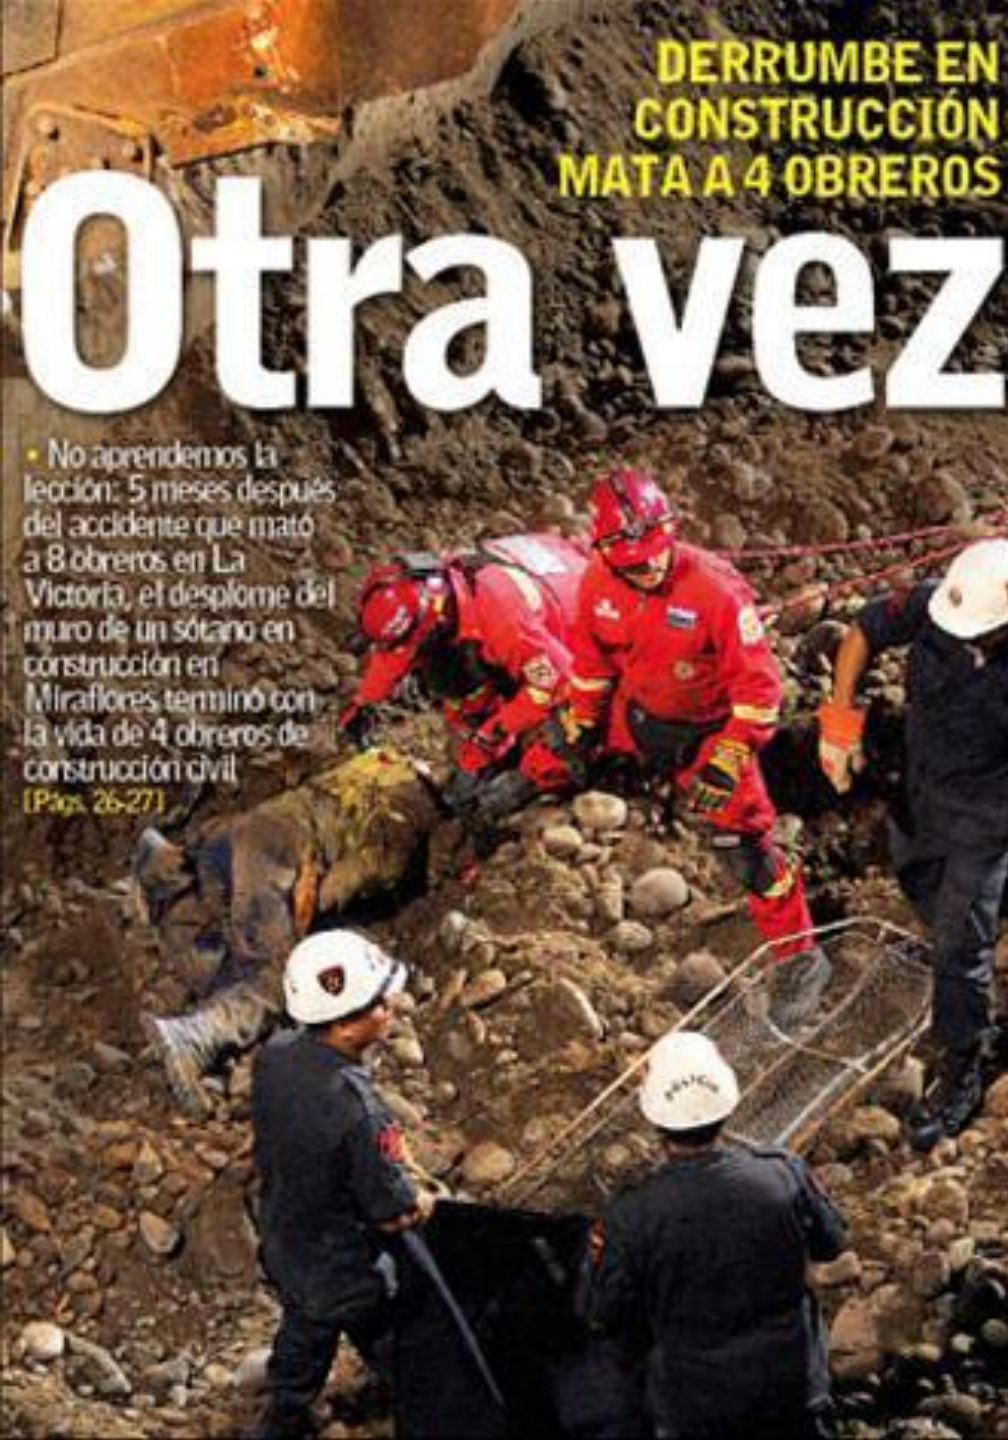
**DERRUMBE EN  
CONSTRUCCIÓN  
MATA A 4 OBREROS**

• No aprendemos la lección: 5 meses después del accidente que mató a 8 obreros en La Victoria, el desplome del muro de un sótano en construcción en Miraflores terminó con la vida de 4 obreros de construcción civil [Págs. 26-27]

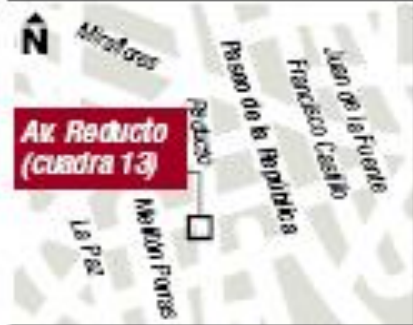
## Lugar del accidente

- 1** Los obreros estaban trabajando en la base de una pared de concreto.
- 2** Alrededor de las 11 a.m. un sector de la pared se derrumbó presuntamente por fallas estructurales de la calzadura.
- 3** El derrumbe socavó las estructuras de una vivienda contigua. Ese lado se sostiene con una viga.

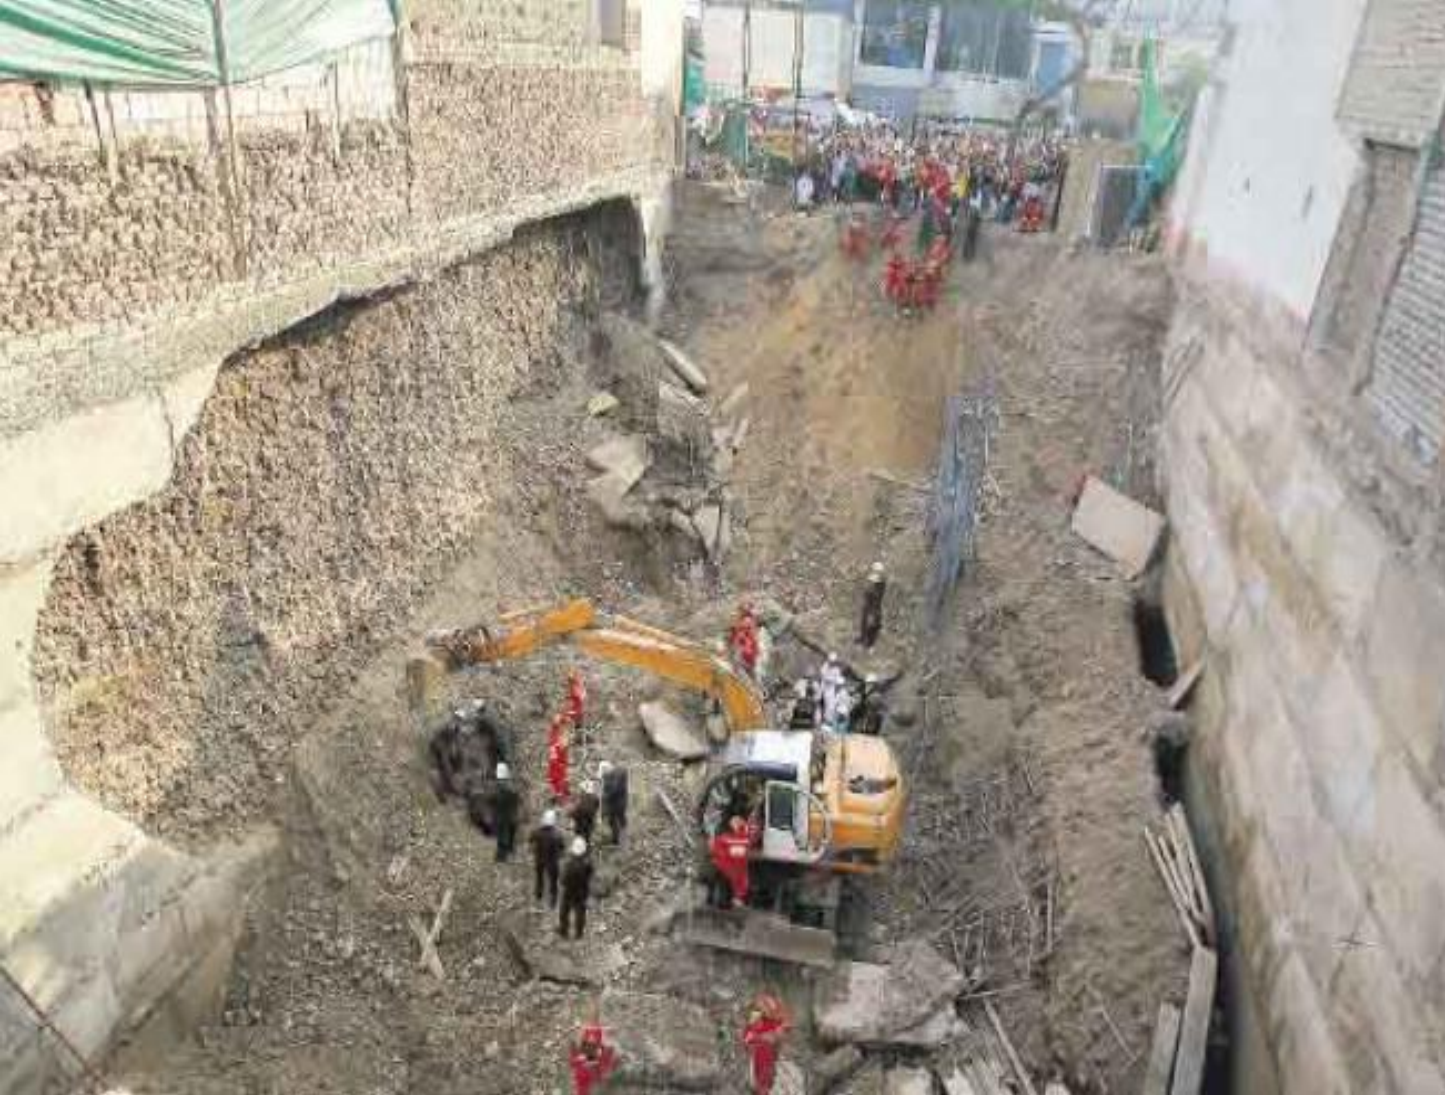
**Calzadura de concreto**  
Es un muro de concreto que se construye para evitar derrumbes de terreno.

| <p>Cada bloque mide 1,5 m de alto</p> | <p>Profundidad del foso: 10 m aproximadamente</p> | <p>Área de construcción: 500 m² aproximadamente</p> |

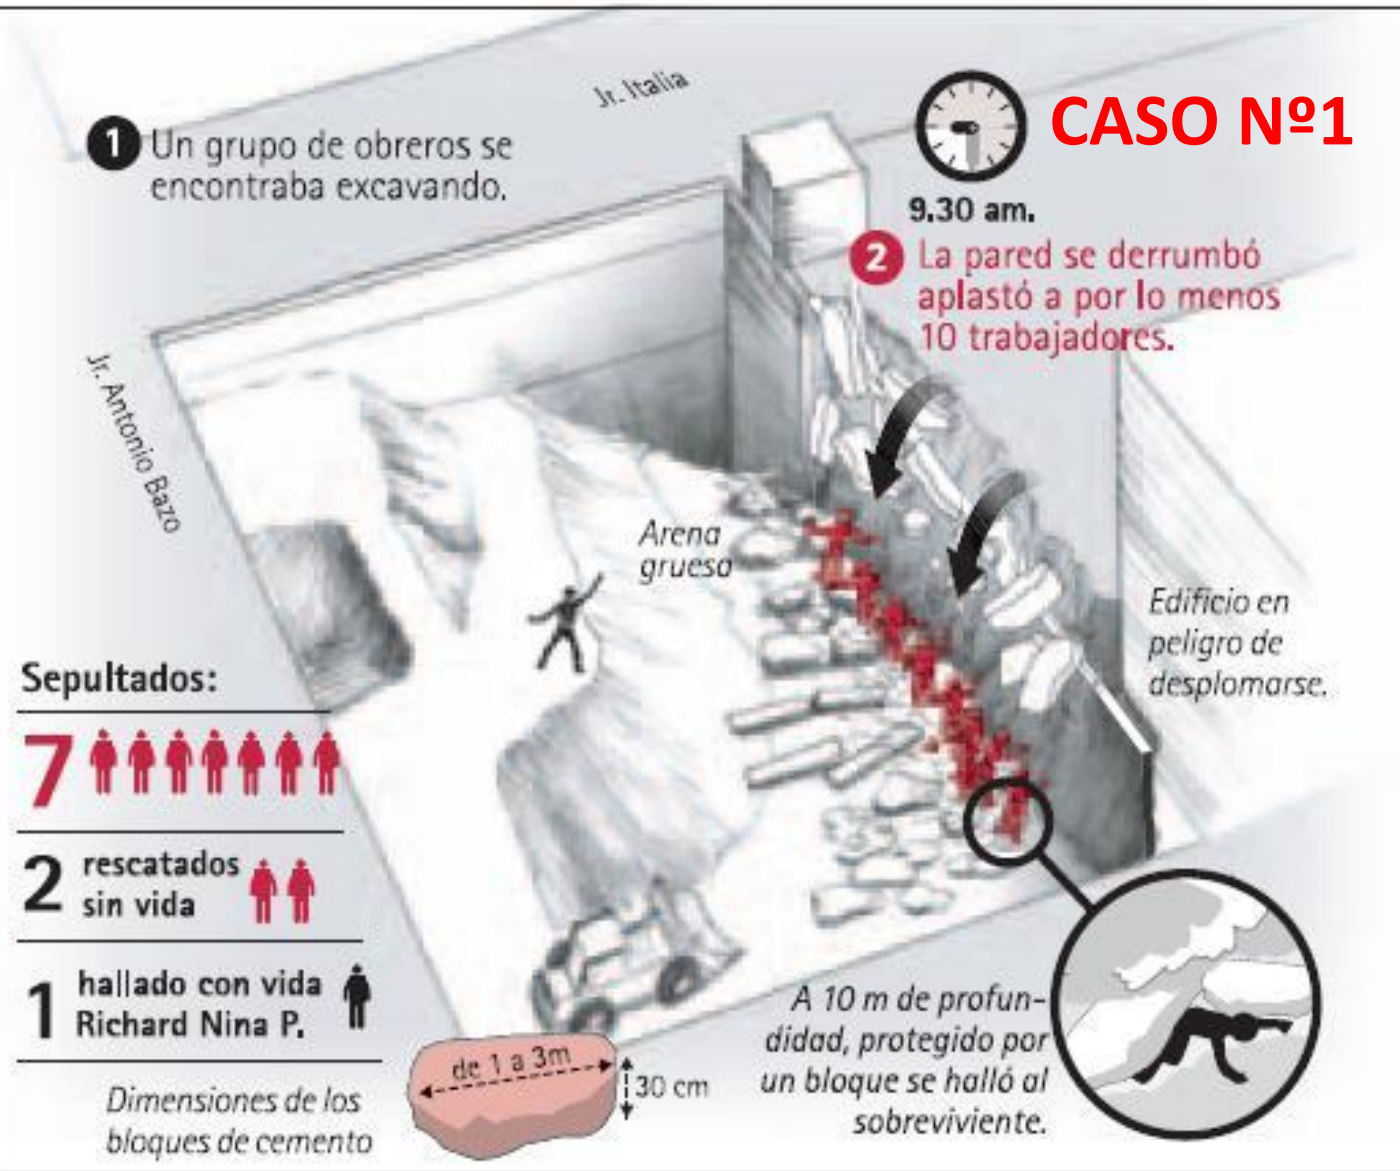
# ZONA COMERCIAL DE GAMARRA: LUGAR DE LA TRAGEDIA

Al menos diez obreros fueron sepultados por derrumbe.
